MULTIBETON

HEIZEN UND KÜHLEN

Jugendhandwerkerhof in Mölschow/Usedom

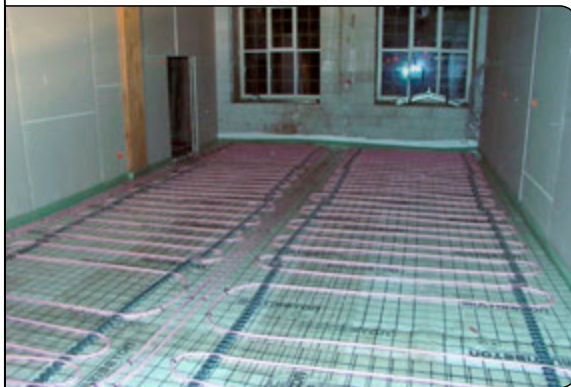
MB-Estrichsystem

Beheizt wird der renovierte Altbau durch verschiedene Fußbodenheizungssysteme von MULTIBETON: Im Erdgeschoss wurde auf ca. 520 m² das MB-Estrichsystem verlegt, während im Dachgeschoss das MB-Estrich-Flachsystem gewählt wurde, das sich durch geringes Gewicht und geringe Aufbauhöhe auszeichnet. Dadurch ist es gerade für die Holzdecken von Altbauten besonders geeignet.

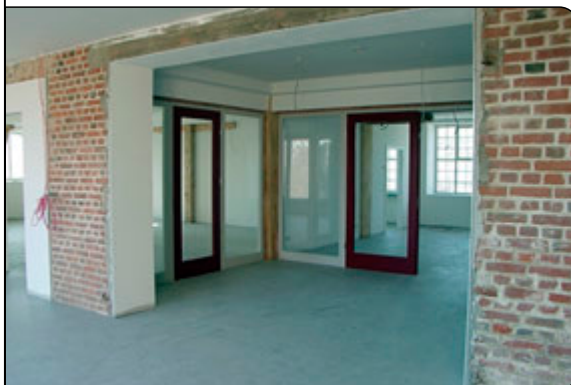
nach der Estrichverlegung
